## **ΕΛΕΓΧΟΣ ΠΙΛΟΤΙΚΟΥ ΟΔΟΣΤΡΩΜΑΤΟΣ ΜΕ ΤΣΙΜΕΝΤΟ-ΤΕΦΡΟΣΚΥΡΟΔΕΜΑ 5 ΧΡΟΝΙΑ ΜΕΤΑ ΤΗΝ ΚΑΤΑΣΚΕΥΗ ΤΟΥ**

**Ι. Παπαγιάννη<sup>1</sup>, Χ. Βασιλόπουλος<sup>2</sup>, Γ. Κουτσός<sup>3</sup>, Ε. Αναστασίου<sup>1</sup>**

# TESTING A CONCRETE PAVEMENT DEMONSTRATION PROJECT 5 YEARS AFTER ITS CONSTRUCTION

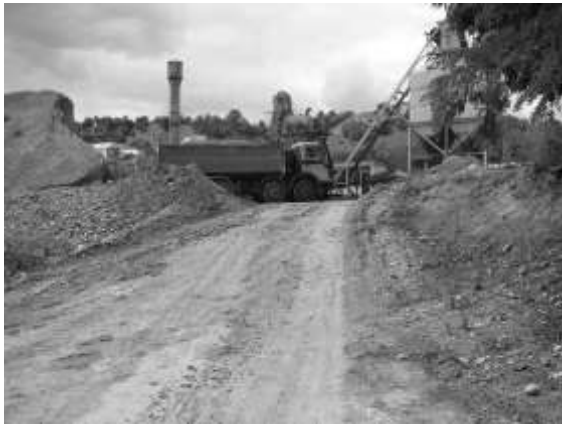
Το τμήμα του δρόμου, που κατασκευάστηκε το 2000, χρησιμοποιείται κυρίως από βαρέως τύπου οχήματα του παρακείμενου εργοστάσιου ασφάλτου (Εικόνα 1) με τα οποία μεταφέρονται και αδρανή υλικά. Στο χρονικό αυτό διάστημα των πέντε περίπου ετών ο δρόμος έχει εκτεθεί σε αρκετούς παγετούς. Μεγάλο μέρος του δρόμου είναι επίσης πλημμυρισμένο από το παράλληλο με το δρόμο αρδευτικό κανάλι (Εικόνα 2).

Εικόνα 1. Γειτονικό εργοστάσιο ασφάλτου

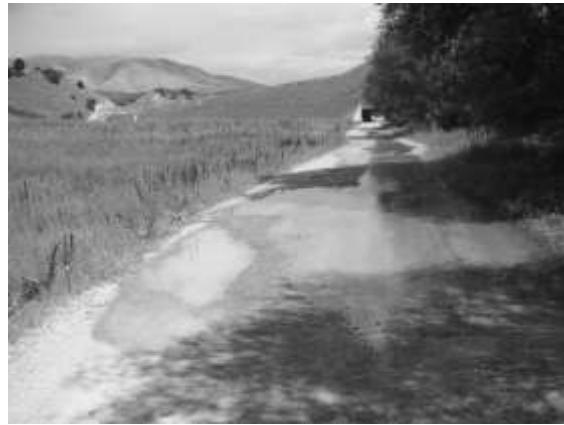
Εικόνα 2. Διαβροχή δρόμου από άρδευση γειτονικών αγρών

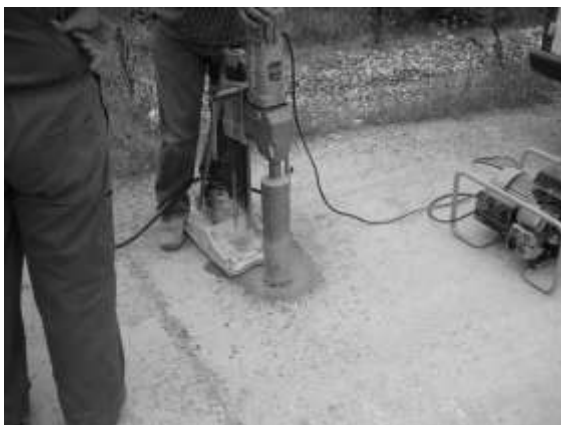
Εικόνα 3. Πυρηνοληψία σε θέση με καλά συμπυκνωμένο σκυρόδεμα

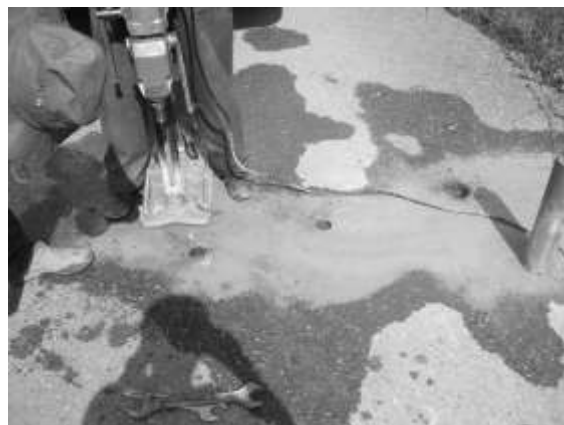
Εικόνα 4. Πυρηνοληψία σε θέση με ασφαλτική επικάλυψη

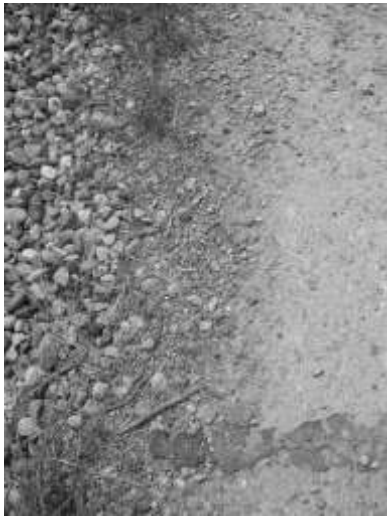
Όπως έχει αναφερθεί στην εισαγωγή τα τμήματα που κατασκευάστηκαν δεν είναι εγκιβωτισμένα και ιδιαίτερα στα άκρα στην περίπτωση του δρόμου χωρίς ασφαλτόστρωση το σκυρόδεμα χαλαρώνει και απομακρύνεται (Εικόνες 5, 6). Το οδόστρωμα από σκυρόδεμα χωρίς ασφαλτόστρωση είναι καλύτερα συμπυκνωμένο και σταθερό στο κέντρο (ένα μέτρο αριστερά και ένα μέτρο δεξιά του κατά μήκος άξονα), ενώ στα άκρα –όπου η συμπύκνωση ήταν κακή από κατασκευής– το οδόστρωμα έχει αρχίσει να αποτρίβεται (Εικόνες 7, 8). Χαρακτηριστικές εικόνες ποιότητας σκυροδέματος στο κέντρο και στα άκρα δίνονται στις Εικόνες 9, 10 και 11.

Εικόνα 5. Άκρο δρόμου χωρίς ασφαλτόστρωση

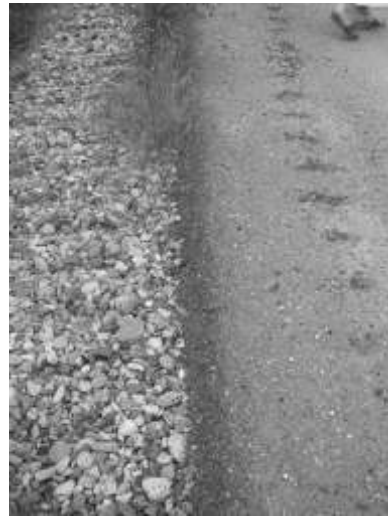
Εικόνα 6. Άκρο δρόμου με ασφαλτόστρωση

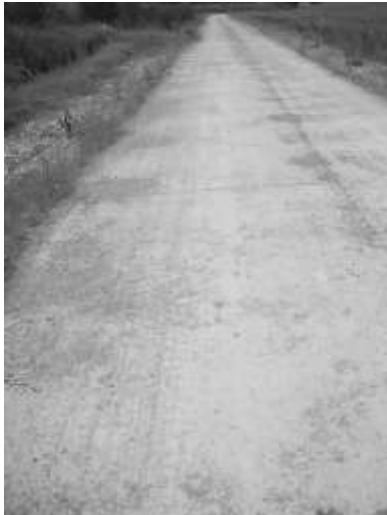
Εικόνα 7. Τμήμα δρόμου χωρίς ασφαλτόστρωση. Διάβρωση στα ακραία τμήματα

Αξιολογώντας την κατάσταση του δρόμου φαίνεται ότι το τμήμα με 4 εκατοστά ασφαλτόστρωση είναι σε καλύτερη κατάσταση. Το τμήμα με σκυρόδεμα πάσχει από απότριψη, κυρίως στα άκρα αριστερά-δεξιά, όπου η συνεχής διαβροχή από τα νερά του αρδευτικού σε συνδυασμό με τη φθορά από τα φερτά αδρανή έχουν συντελέσει στο να δημιουργηθούν αποφλοιώσεις. Δεν υπάρχουν εκτεταμένες ρηγματώσεις, αλλά σε ορισμένα μόνο σημεία στα άκρα. Επίσης, δεν παρατηρήθηκαν ρωγμές γύρω από τους αρμούς.

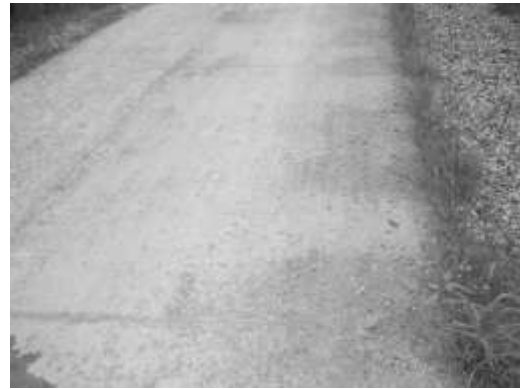
Εικόνα 8. Τμήμα δρόμου με ασφαλτόστρωση. Διάβρωση στα ακραία τμήματα

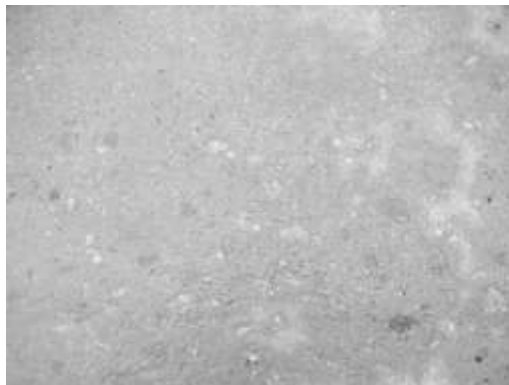
Εικόνα 9. Υγιές τμήμα στο κέντρο του δρόμου

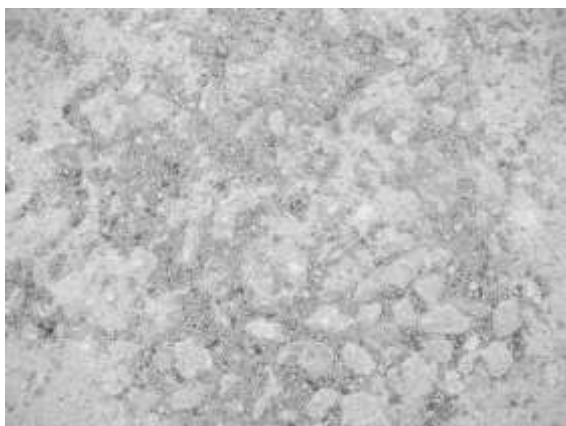
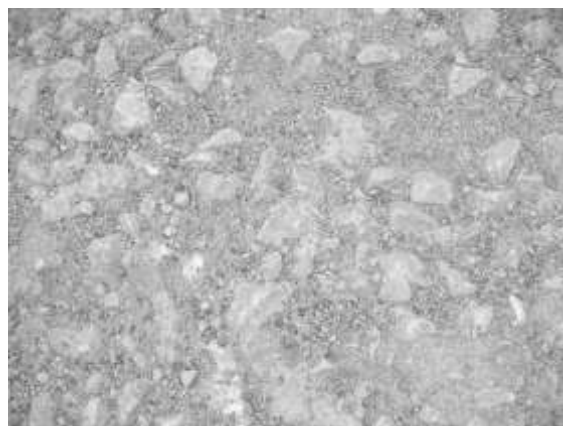
Εικόνες 10, 11. Διαβρωμένο τμήμα του δρόμου

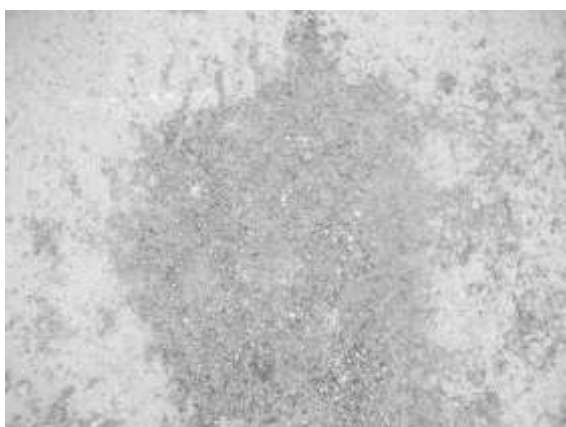
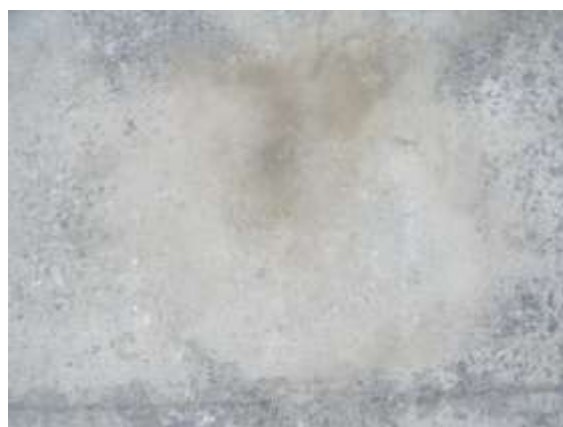
Εικόνα 12. Λακούβα πριν από καθαρισμό  
φερτών υλών

Εικόνα 13. Λακούβα μετά από καθαρισμό  
φερτών υλών

Αξίζει να σημειωθεί ότι το χαλαρό υλικό στις λακούβες δεν είναι το αποτριμμένο, αλλά συσσωρευμένο φερτό υλικό αδρανών που μεταφέρονται με ανοικτά οχήματα (Εικόνες 12, 13). Στα άκρα του δρόμου υπάρχουν περιορισμένου αριθμού ρηγματώσεις (Εικόνα 14).

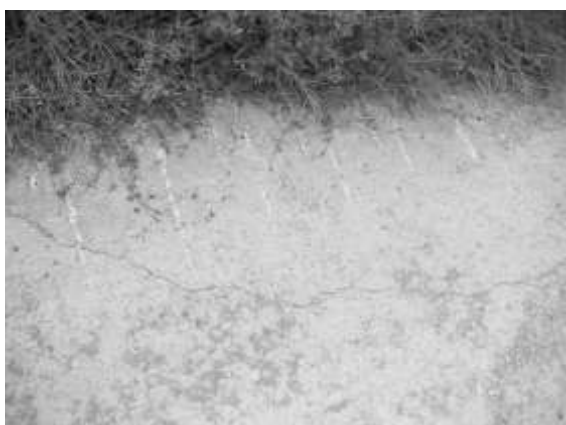
Εικόνα 14. Ρηγματώση στο άκρο του δρόμου

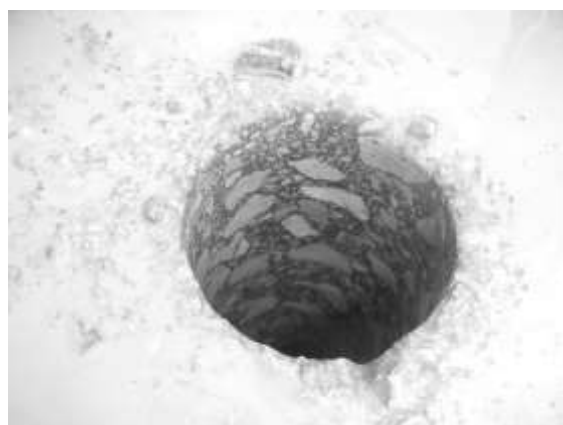
Εικόνα 15. Καλή εικόνα συμπύκνωσης

Στο εσωτερικό του οδοστρώματος από σκυρόδεμα και γύρω από το κατά μήκος άξονα, όπως εμφανίστηκε από τη λήψη του πυρήνα, το σκυρόδεμα παρουσιάζει πολύ καλή εικόνα συμπίκνωσης (Εικόνα 15).

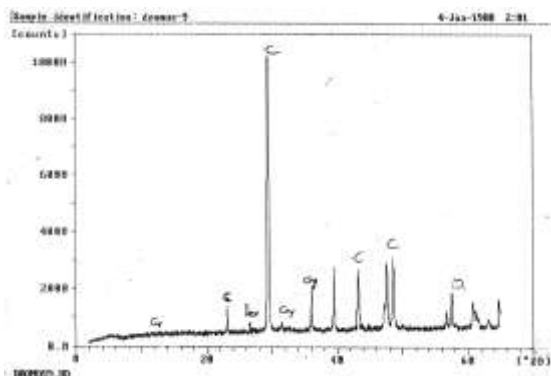
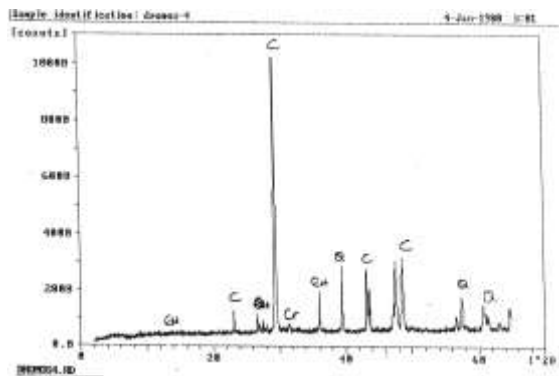
Εικόνα 16. X-ray diffraction – Δείγμα 9

Εικόνα 17. X-ray diffraction – Δείγμα 4

Η ορυκτολογική ανάλυση των δειγμάτων με ακτίνες X έδειξε ότι εκτός από ασβεστίτη και χαλαζία υπάρχουν ορυκτά με θειικά, όπως ανυδρίτης, γύψος,  $\text{Na}_2\text{Ca}(\text{SO}_4)_2$  (Glauberite),  $\text{Na}_2\text{SO}_4$  (Thenardite) και ετρινγκίτης, όπως φαίνεται στις εικόνες 16, 17. Στη στερεοσκοπική παρατήρηση φαίνονται πόροι μέσα στους οποίους είναι συγκεντρωμένα θειικά άλατα υπό μορφή κρυστάλλων (Εικόνα 18). Η περιεκτικότητα σε θειικά άλατα κυμαίνεται από 0,46% έως 1,46% κατά βάρος του τσιμεντοπήγματος (Πίνακας 5). Στην ανάλυση των δειγμάτων με διαφορική θερμική ανάλυση DTA-TG δε φαίνεται να υπάρχει  $\text{Ca}(\text{OH})_2$  παρά μόνο ασβεστίτης (Εικόνες 19, 20, 21). Αυτό ως γνωστό είναι ενδεικτικό της ισχυρής πουζολανικής δράσης της ιπτάμενης τέφρας.

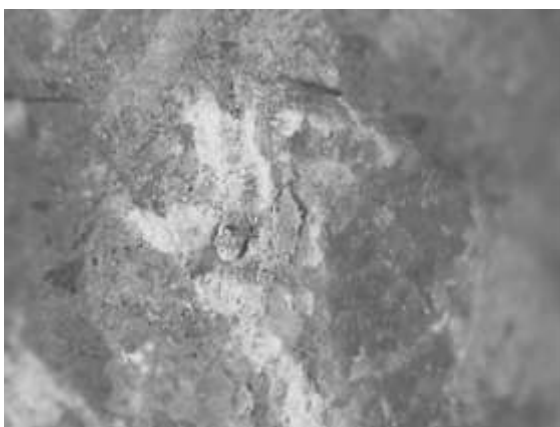
Εικόνα 18. Άλατα συγκεντρωμένα σε πόρους (στερεοσκόπιο x8)

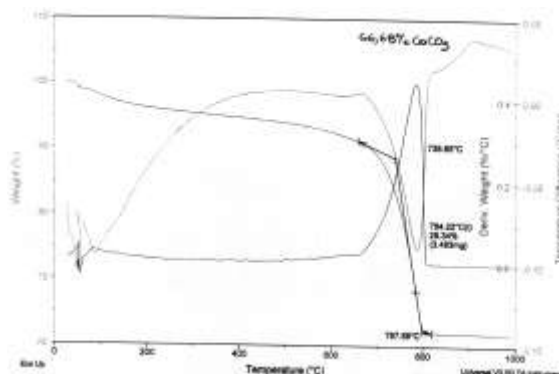
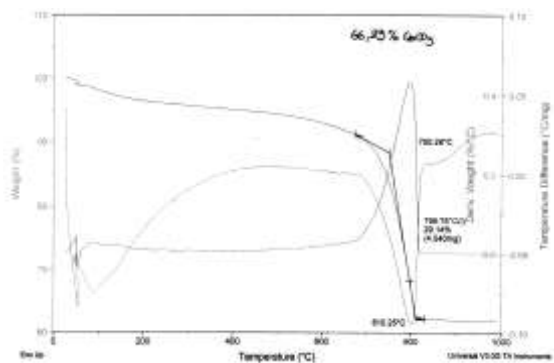
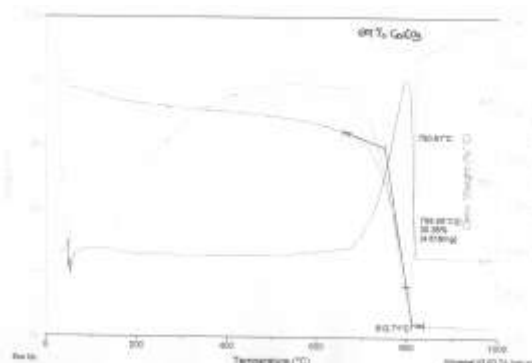
Εικόνα 19. Θερμική ανάλυση DTA-TG-Δείγμα2

Εικόνα 20. Θερμική ανάλυση DTA-TG-Δείγμα3

Εικόνα 21. Θερμική ανάλυση DTA-TG-Δείγμα4
