## **Έλεγχος οδοστρώματος από σκυρόδεμα με σκωριοαδρανή μετά από 7 χρόνια λειτουργίας**

**Ι. Παπαγιάννη, Ε. Αναστασίου**

*Εργαστήριο Δομικών Υλικών, Αριστοτέλειο Πανεπιστήμιο Θεσσαλονίκης*

## **Testing of concrete pavement with steel slag as aggregates after 7 years of use**

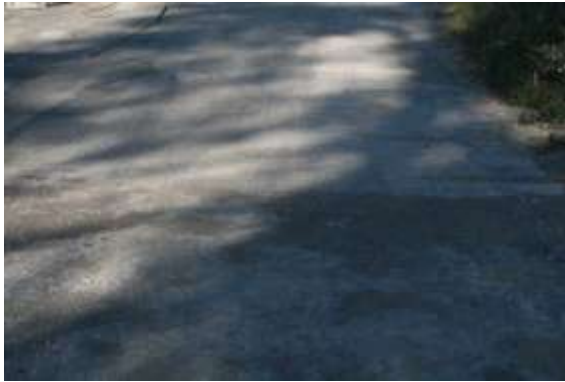
- Στο πρώτο τμήμα ελέγχου (Π-1) παρατηρούνται αποθέσεις χωμάτων και λακκούβες στην επιφάνεια του οδοστρώματος, ενώ η επιφανειακή φθορά είναι μεγαλύτερη από αυτή του τμήματος Π-2, όπως φαίνεται από το σημείο σύνδεσης των τμημάτων (Εικόνα 1).
- Στο δεύτερο τμήμα ελέγχου (Π-2) το οδόστρωμα παρουσιάζει ικανοποιητική εικόνα με κάποιες τοπικές φθορές (Εικόνα 2). Ως προς την επιπεδότητα και την παρουσία αστοχιών η κατάστασή του είναι αρκετά καλή, ενώ και η επιφανειακή φθορά είναι περιορισμένη (Εικόνα 3).
- Η γενική εικόνα του τμήματος ελέγχου με συμβατικό σκυρόδεμα (Π-3) είναι μέτρια (Εικόνα 4), με εκτεταμένες κατά τόπους φθορές (Εικόνα 5) και αστοχίες, ενώ η επιφανειακή φθορά είναι εκτεταμένη και σε αρκετές περιπτώσεις έχει παρατηρηθεί αποκόλληση αδρανών. Από το σημείο σύνδεσης των τμημάτων Π-2 και Π-3 (Εικόνα 6) είναι εμφανής οπτικά η σημαντική διαφορά στη φθορά του οδοστρώματος.

Εικόνα 1. Σύνδεση τμημάτων οδού Π-1 και Π-2. Αποθέσεις χωμάτων και λακκούβες στο τμήμα Π-1 (κάτω μέρος φωτογραφίας)

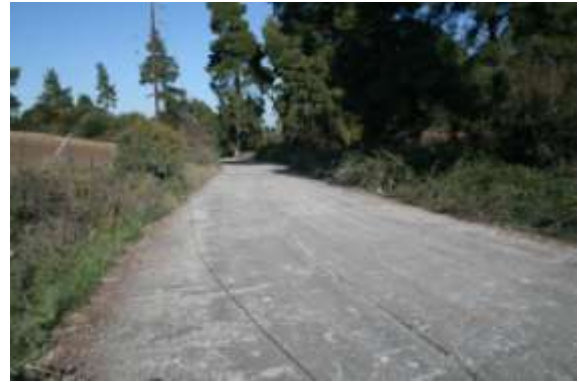
Εικόνα 2. Συνολική εικόνα τμήματος οδού Π-2

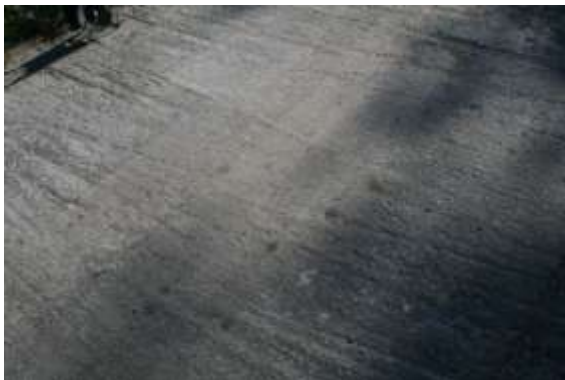
Εικόνα 3. Επιφάνεια κυκλοφορίας τμ. οδού Π-2

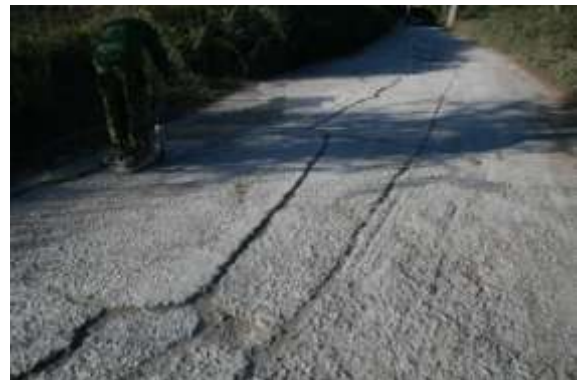
Εικόνα 4. Συνολική εικόνα τμήματος οδού Π-3

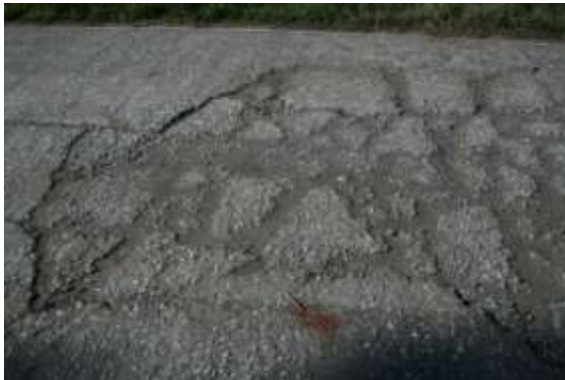
Εικόνα 5. Αστοχία οδοστρώματος του τμήματος Π-3

Το σημαντικότερο, όμως, εύρημα που προέκυψε από τον έλεγχο του οδοστρώματος μετά από χρήση 7 ετών είναι ότι, παρόλη την κυκλοφορία βαρέων οχημάτων στην επιφάνειά του, διατηρήθηκε σε εξαιρετική κατάσταση και δεν παρατηρήθηκαν διογκώσεις, σε αντίθεση με το συμβατικό οδόστρωμα που εμφάνισε σημαντικές ρωγμές και αποκολλήσεις υλικών.

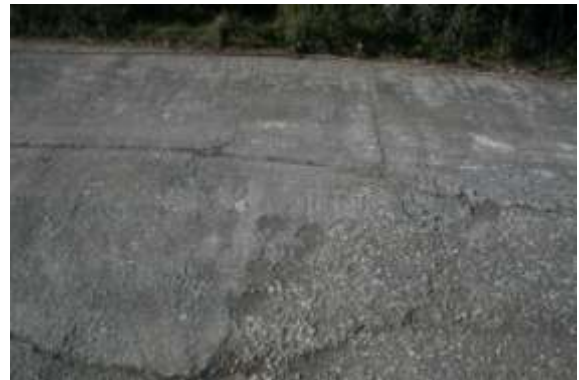
Εικόνα 6. Διαφοροποίηση εικόνας οδοστρώματος στη σύνδεση του τμήματος Π-2 (αριστερό μέρος) και Π-3 (κάτω δεξιά μέρος)

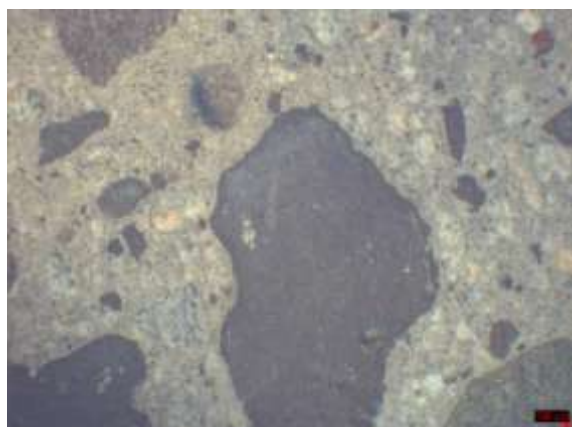
Από τη συνολική εικόνα των δειγμάτων διαπιστώνεται η συνολικά καλή εικόνα των συνθέσεων με αδρανή σκωρίας, ειδικά όσον αφορά στη συνάφεια αδρανών-πάστας μετά και από την φθορά λόγω κυκλοφοριακού φόρτου (Εικόνα 7). Αντίθετα, η παρουσία αλάτων στους πόρους της σκωρίας είναι αρκετά συνηθισμένη (Εικόνα 8).

Εικόνα 7. Καλή συνάφεια πάστας – αδρανών σκωρίας (στερεοσκόπιο x8)

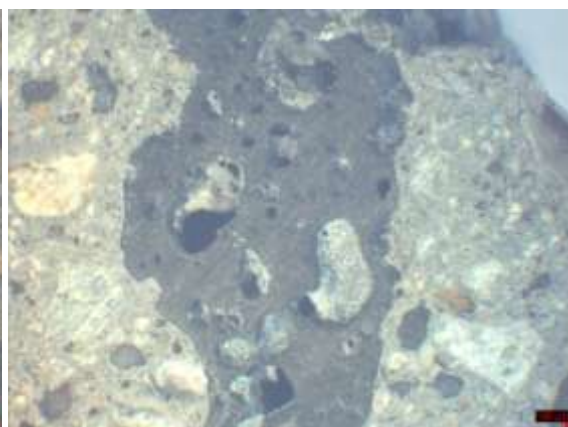
Εικόνα 8. Εμφάνιση αλάτων σε πόρους αδρανών σκωρίας (στερεοσκόπιο x8)

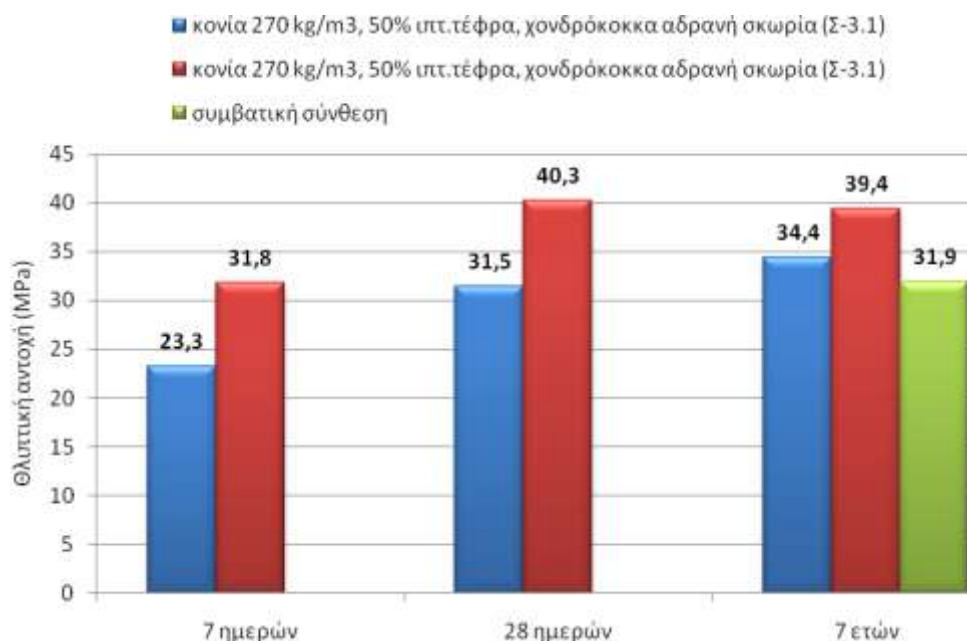
Διάγραμμα 1. Ανάπτυξη αντοχών συνθέσεων πιλοτικής εφαρμογής

Από το Διάγραμμα 1 φαίνεται ότι 7 χρόνια μετά την κατασκευή του το οδόστρωμα διατηρεί τα επίπεδα αντοχών του, τα οποία είναι υψηλότερα από τα αντίστοιχα του συμβατικού σκυροδέματος.
