ΕΠΙΜΟΡΦΩΤΙΚΟ ΣΕΜΙΝΑΡΙΟ ΓΙΑ ΜΗΧΑΝΙΚΟΥΣ

“ΟΔΟΣΤΡΩΜΑΤΑ ΑΠΟ ΣΚΥΡΟΔΕΜΑ. ΟΙ ΔΡΟΜΟΙ ΤΟΥ ΜΕΛΛΟΝΤΟΣ”

**Σχεδιασμός Σκυροδεμάτων Οδοστρωσίας.
Παράγοντες που επηρεάζουν την ποιότητα και
ανθεκτικότητα των σκυρ/των αυτών**

Ι. Παπαγιάννη
Καθηγήτρια Α.Π.Θ.

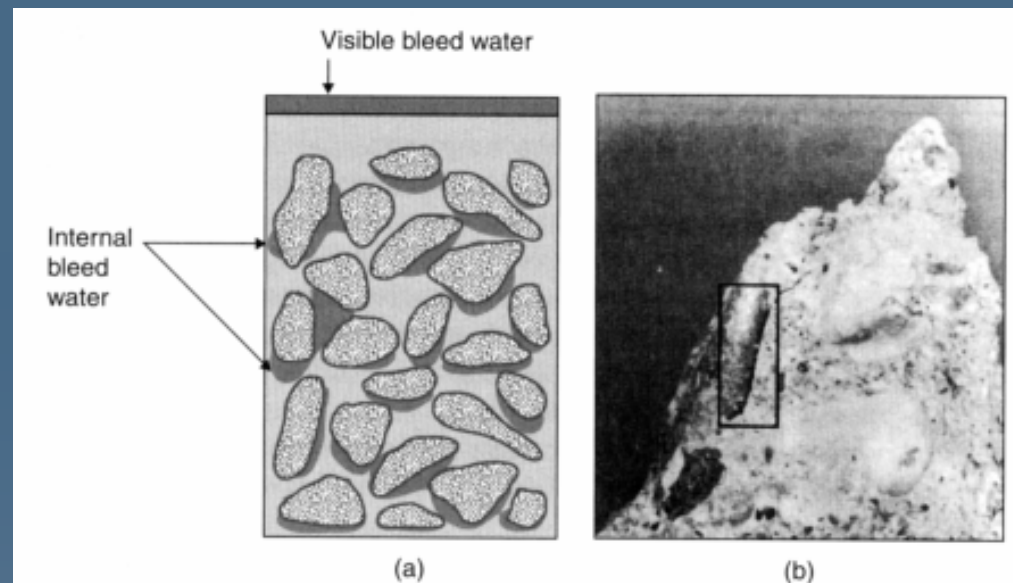
Figure 2-4 (a) Diagrammatic representation of bleeding in freshly deposited concrete; (b) shear-bond failure in a concrete specimen tested in uniaxial compression.

Internal bleed water tends to accumulate in the vicinity of elongated, flat, and large pieces of aggregate. In these locations, the aggregate-cement paste interfacial transition zone tends to be weak and easily prone to microcracking. This phenomenon is responsible for the shear-bond failure at the surface of the aggregate particle marked in the photograph.

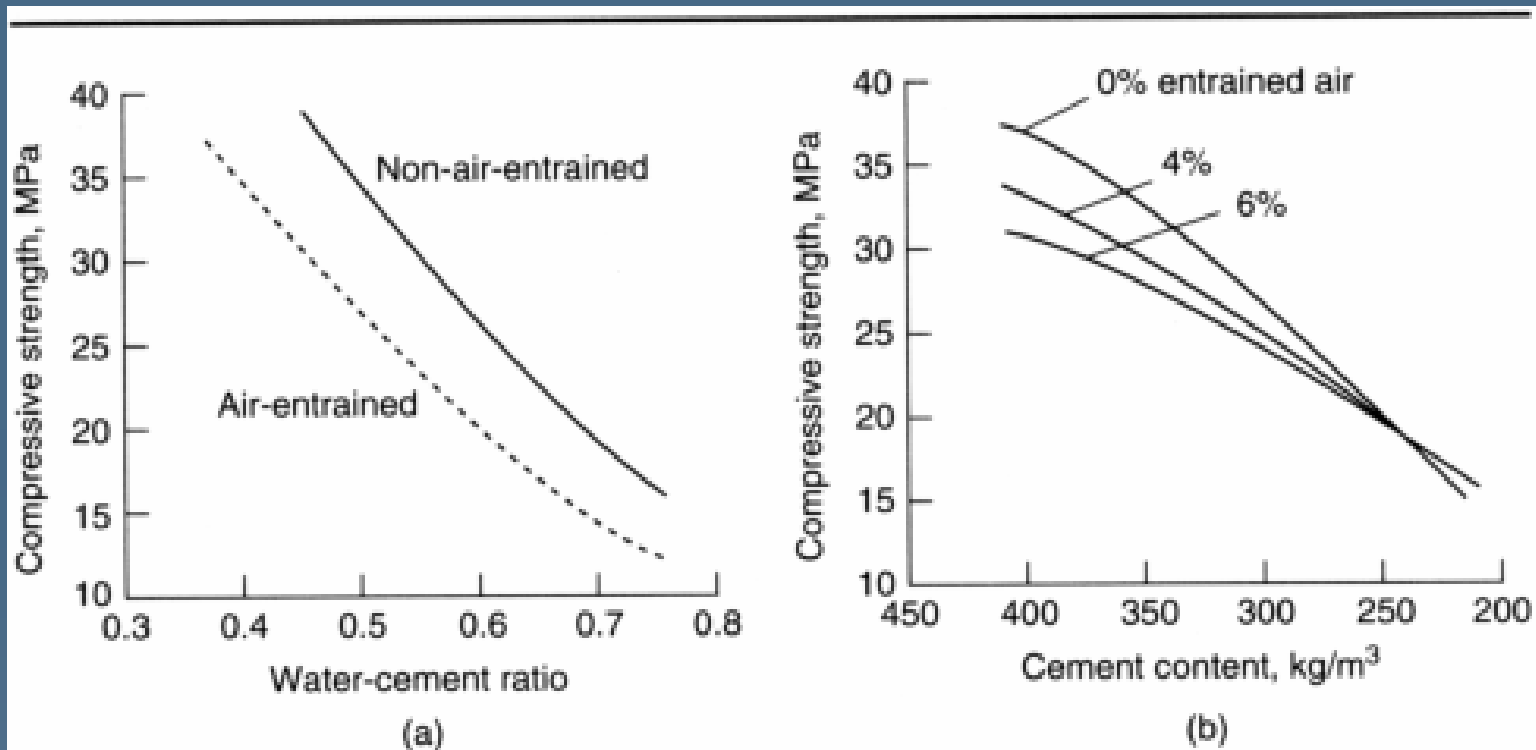
Figure 3-4 Influence of the water-cement ratio, entrained air, and cement content on concrete strength. (From *Concrete Manual*, U.S. Bureau of Reclamation, 1981, and Cordon, W.A., *Properties, Evaluation, and Control of Engineering Materials*, McGraw-Hill, New York, 1979.)

At a given water-cement ratio or cement content, entrained air generally reduces the strength of concrete. For very low cement contents, entrained air may actually increase the strength.

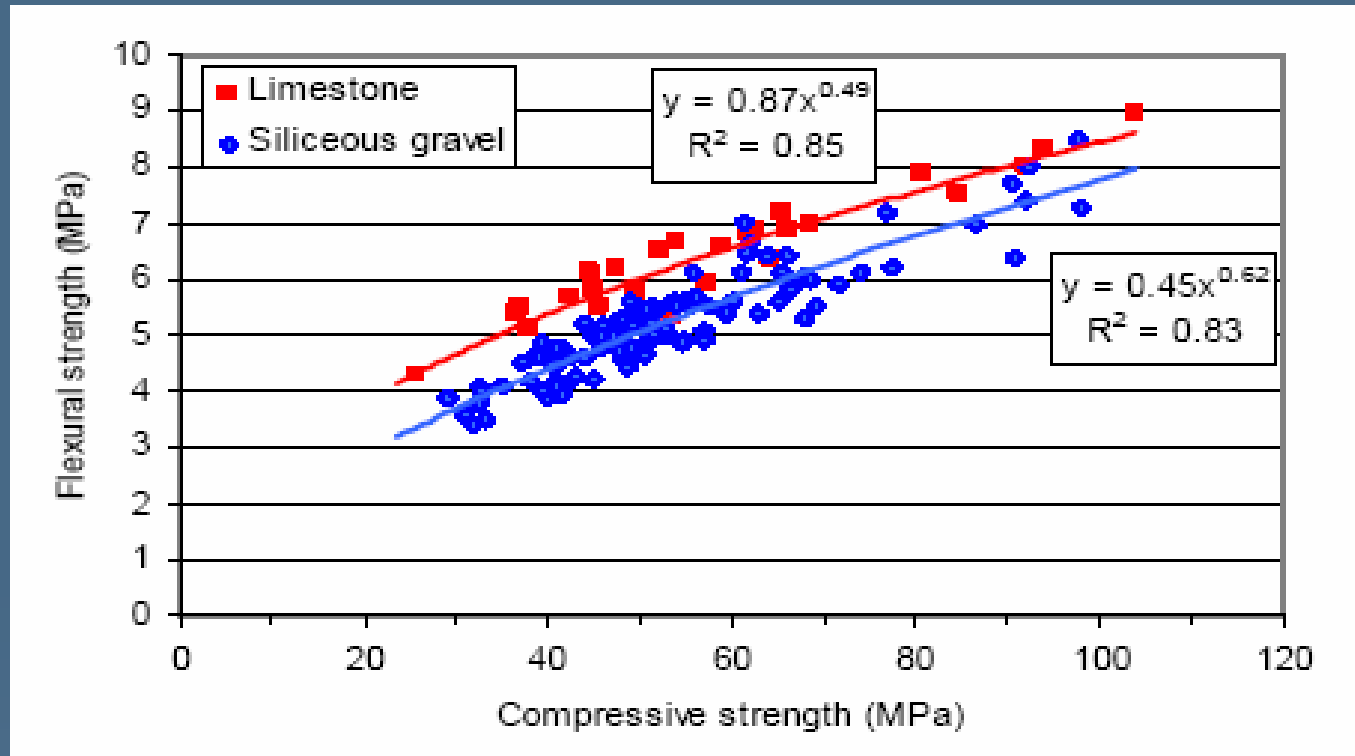
- Στα σκυρ/τα οδοστρωμάτων συνεχούς οπλισμού ενδιαφέρει ιδιαίτερα η σχέση θλιπτικής, καμπτικής αντοχής.

Σχέση θλιπτικής, καμπτικής αντοχής στις 28 ημέρες

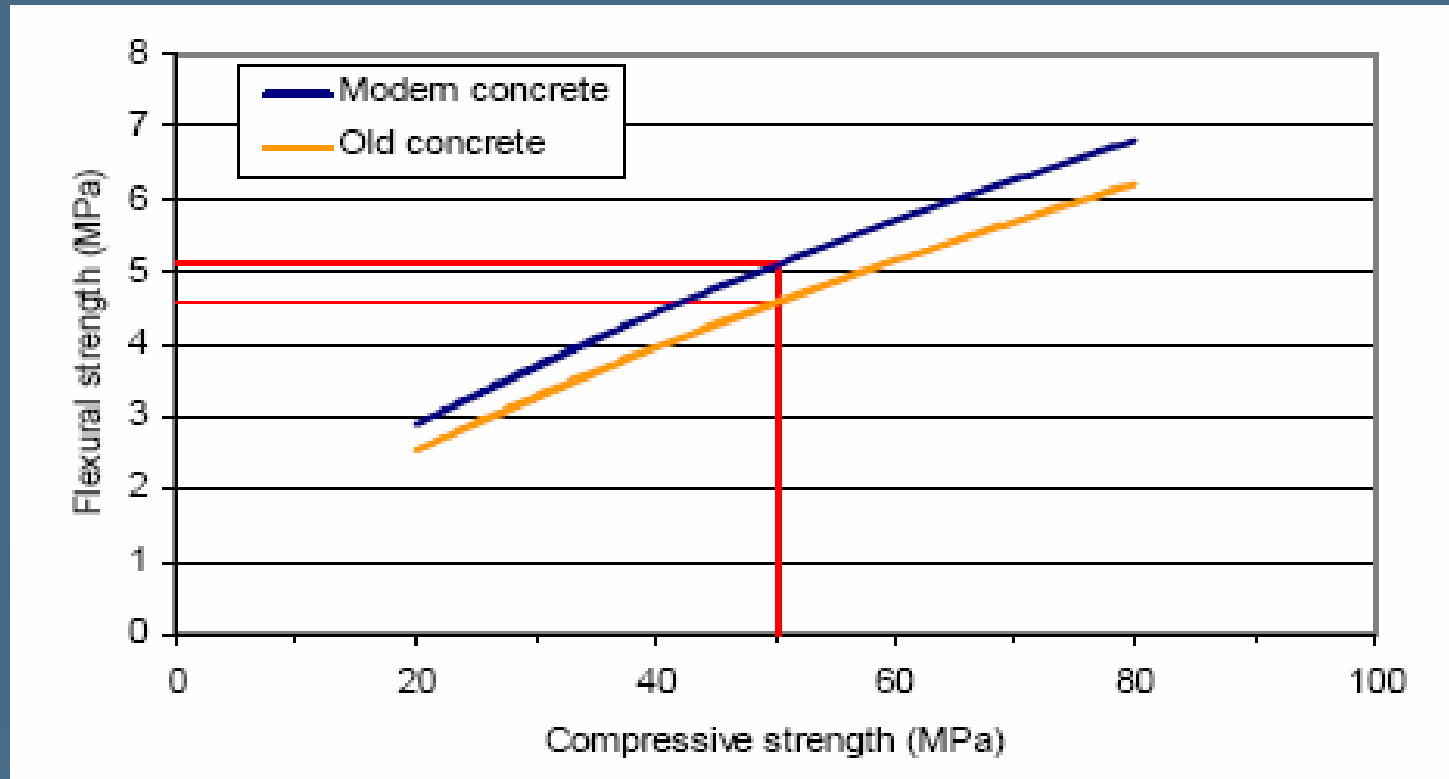
Σχέση καμπτικής και θλιπτικής αντοχής (28 ημέρες) για παλαιό και νέο σκυ/μα από πυριτικά αδρανή

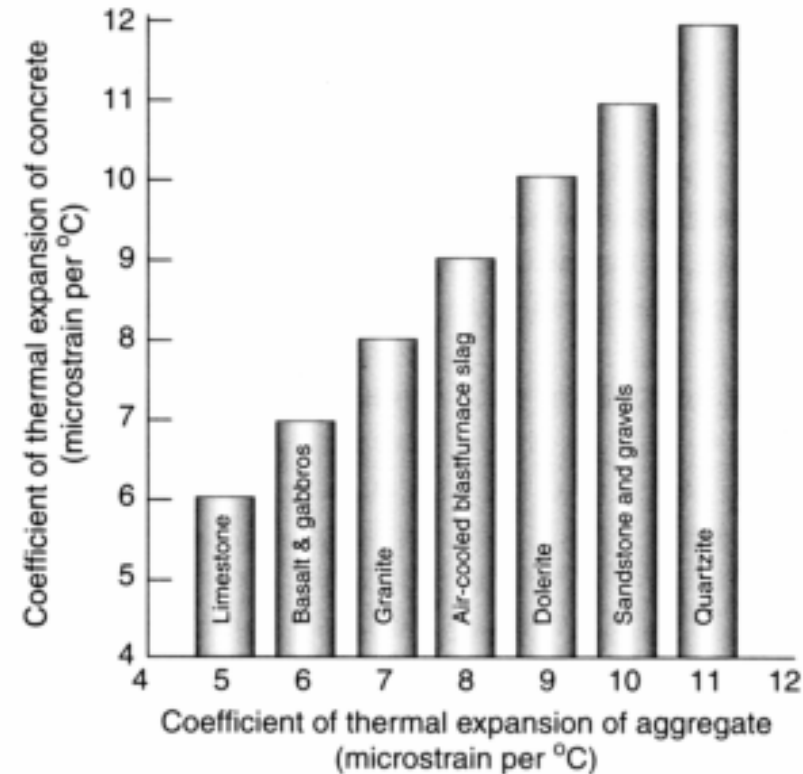
Figure 4-24 Influence of the aggregate type on the coefficient of thermal expansion of concrete.

Since the coefficient of thermal expansion of concrete is directly related to the coefficient of expansion of the aggregate present, in mass concrete the selection of an aggregate with a lower coefficient provides another approach toward lowering the thermal strain.

- Τα ασβεστολιθικά αδρανή λόγω του χαμηλότερου συντελεστή θερμικής διαστολής και της αυξημένης συνάφειας με το τσιμεντόπηγμα, επηρεάζουν θετικά τη μείωση ρηγματώσης, αυξάνοντας τη μέση απόσταση ρωγμών.

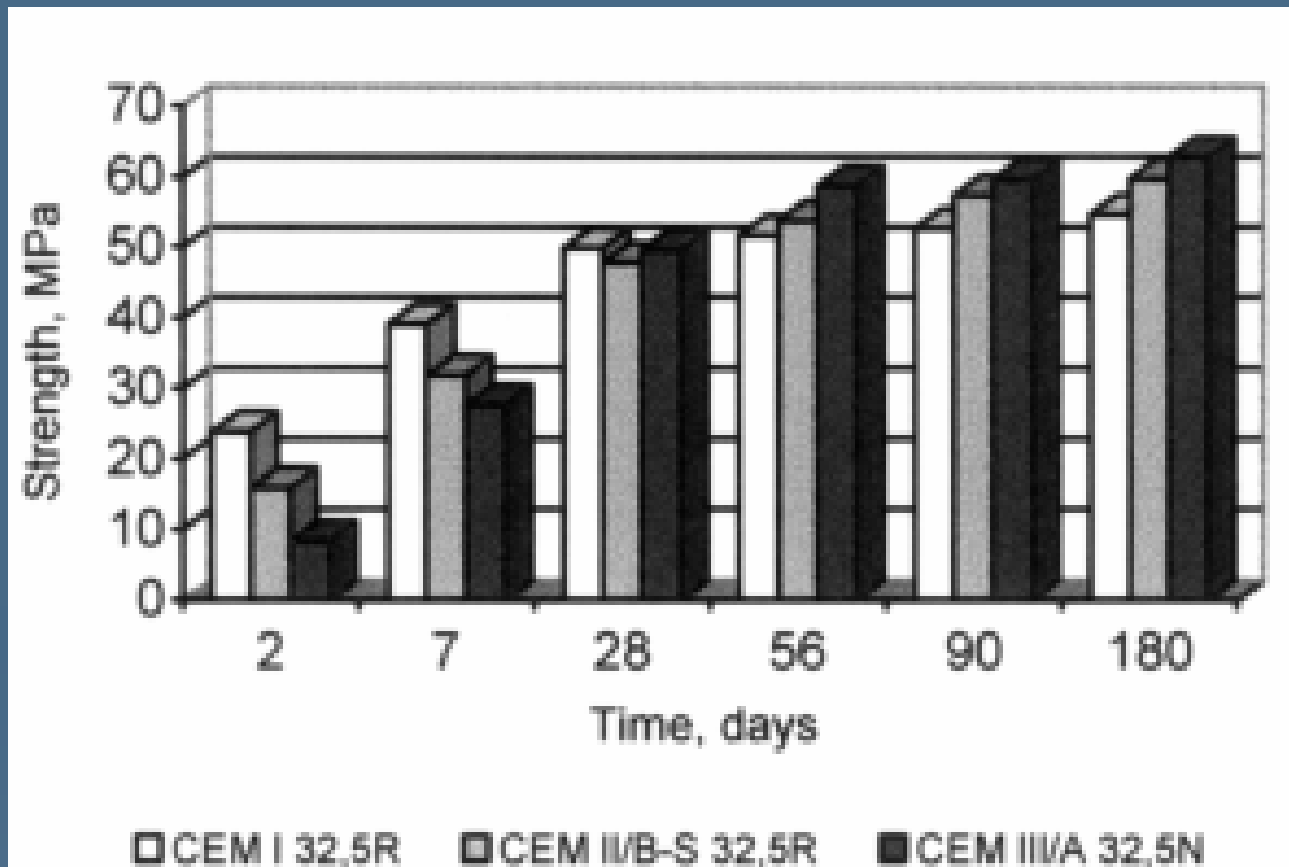
Fig. 3. Increase of cement strength CEM I 32.5R, CEM II/B-S 32.5R i CEM III/A 32.5N

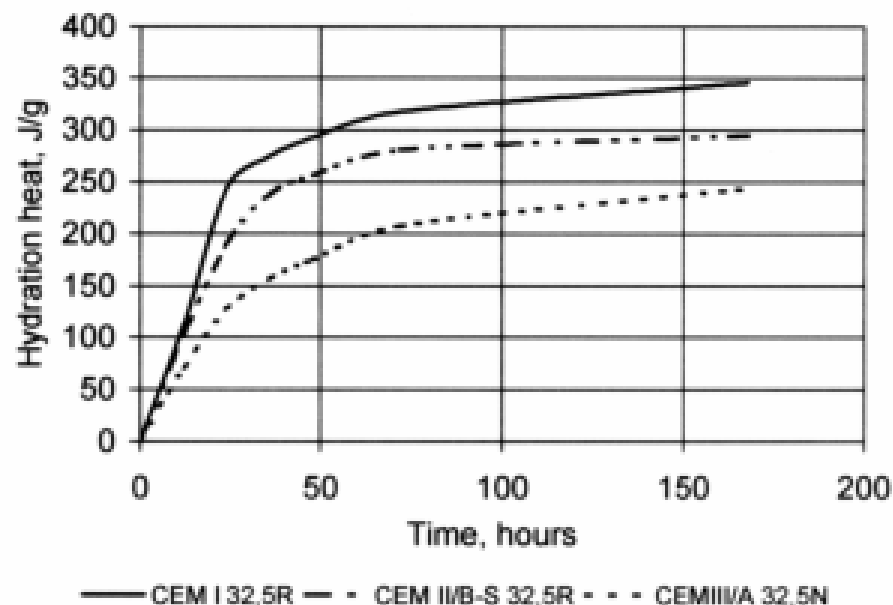
Fig. 1. Cement hydration heat

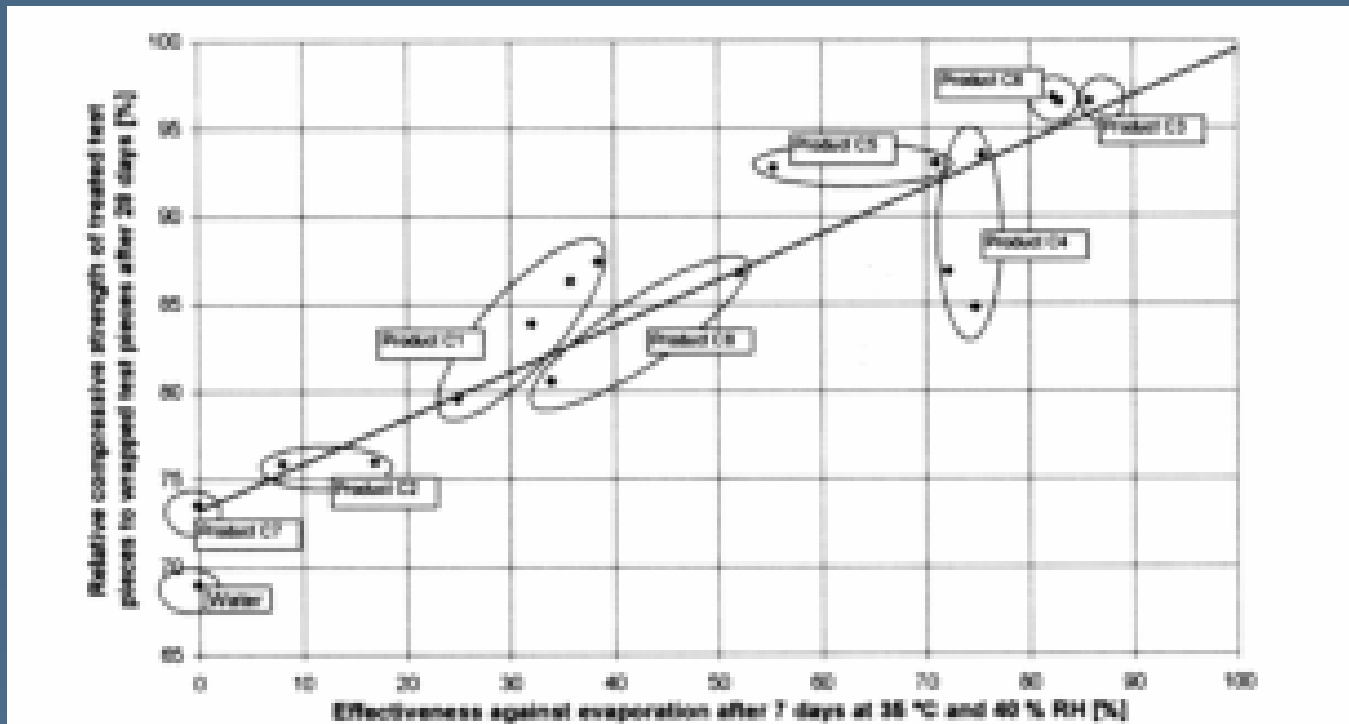
Fig. 1. Relative compressive strength of treated test pieces to wrapped test pieces after 28 days - Effectiveness against evaporation after 7 days at 35 °C and 40 % RH (%).

- Υλικά που χρησιμοποιούνται για μεμβράνες συντήρησης σκυρ/τος
- C1: παραφίνη σε υδατικό διάλυμα
- C2: ακρυλικό πολυμερές σε υδατικό διάλυμα
- C3: πετρελαϊκή ρητίνη σε λευκό οινόπνευμα
- C4: λάδι σε υδατικό διάλυμα
- C5: hydrogenated carbohydrate resin σε λευκό οινόπνευμα
- C6: πυριτικό νάτριο σε υδατικό διάλυμα
- C8: εποξειδικό γαλάκτωμα σε νερό

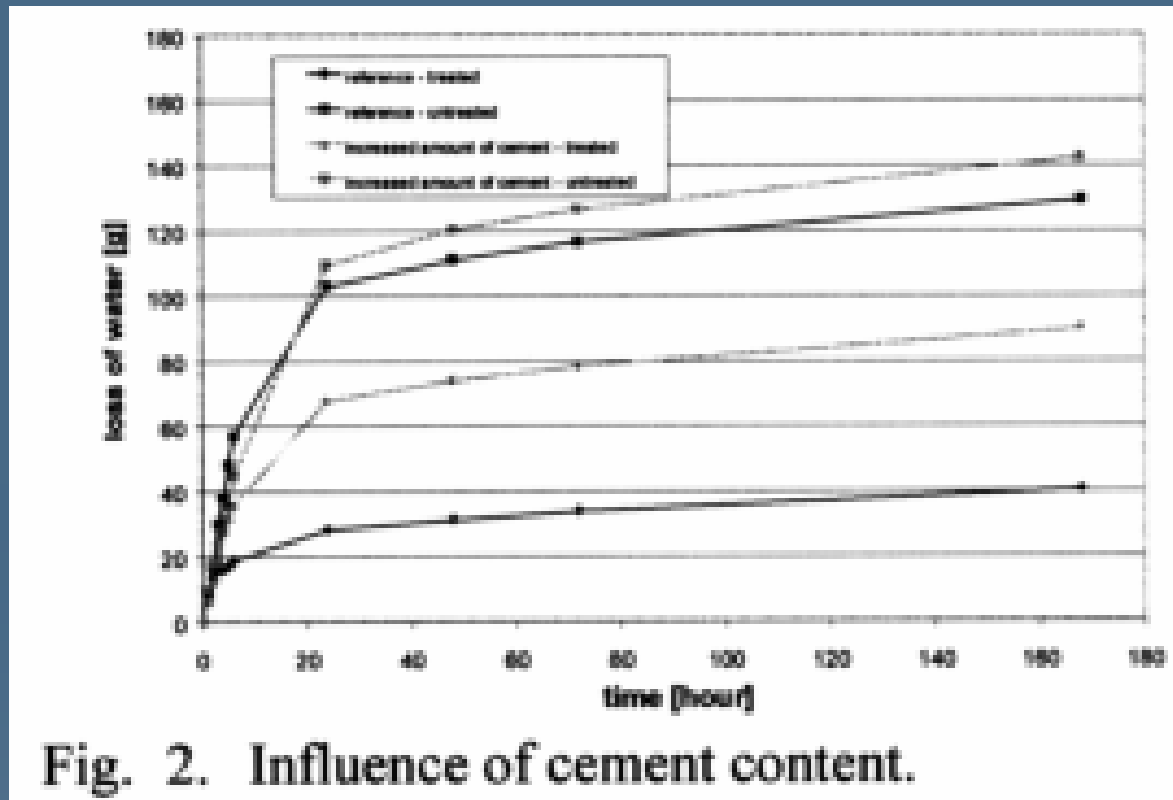
Fig. 2. Influence of cement content.

- Reference Concrete mixture: CEM I 42.5 R400kg/m³, αδρανή 0/8 1728kg/m³
- Tested Concrete mixture: CEM I 42.5 R450kg/m³, W/C ratio σταθερός

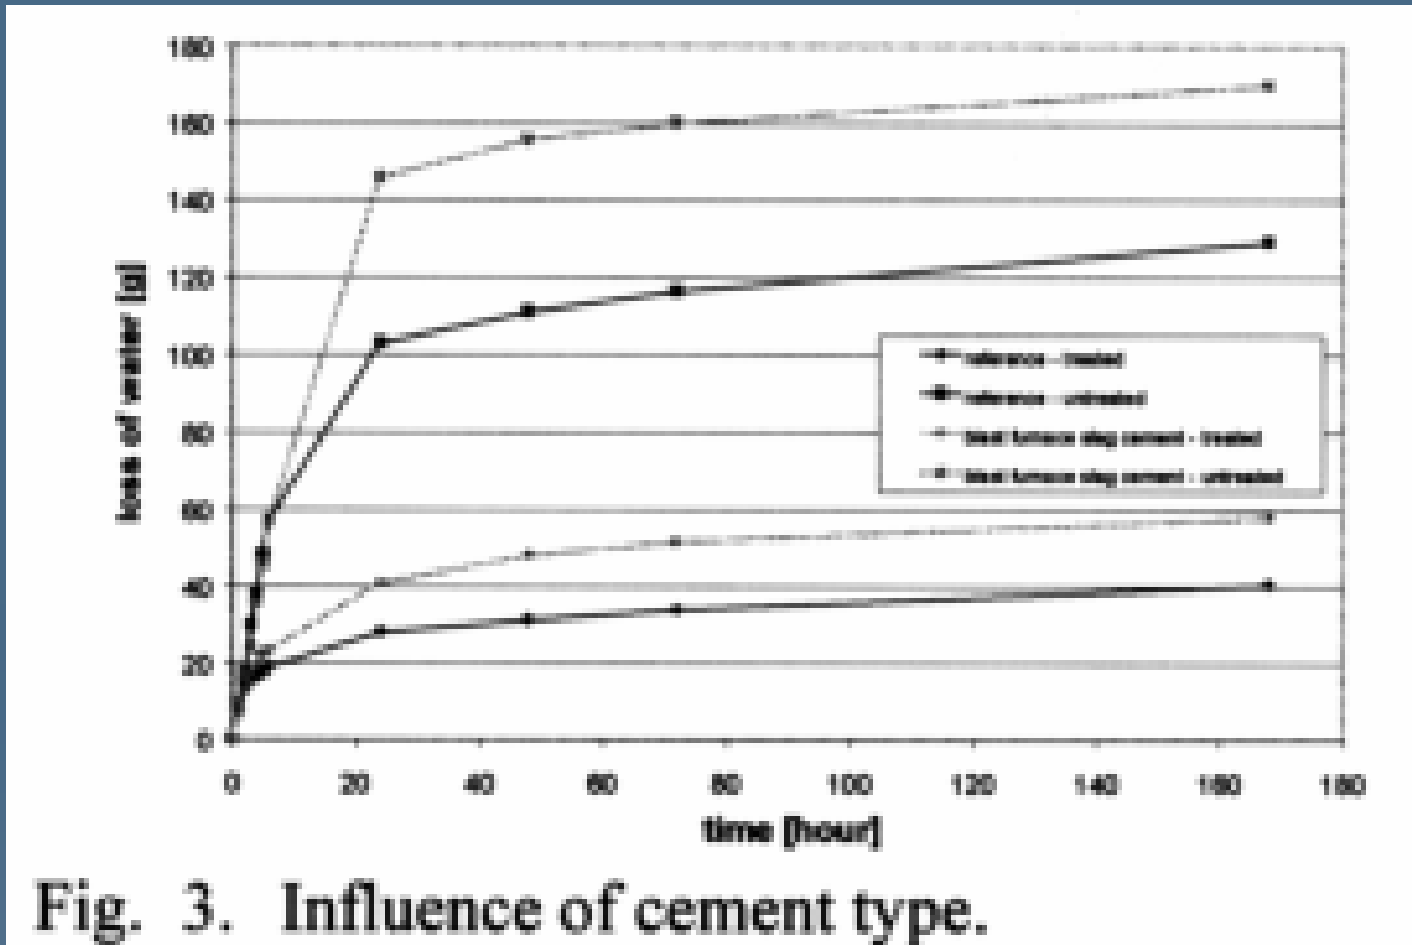
Fig. 3. Influence of cement type.

- Το σκυρ/μα με σκωρία και γενικότερα με πουζολάνες είναι πιο ευαίσθητο στη συντήρηση

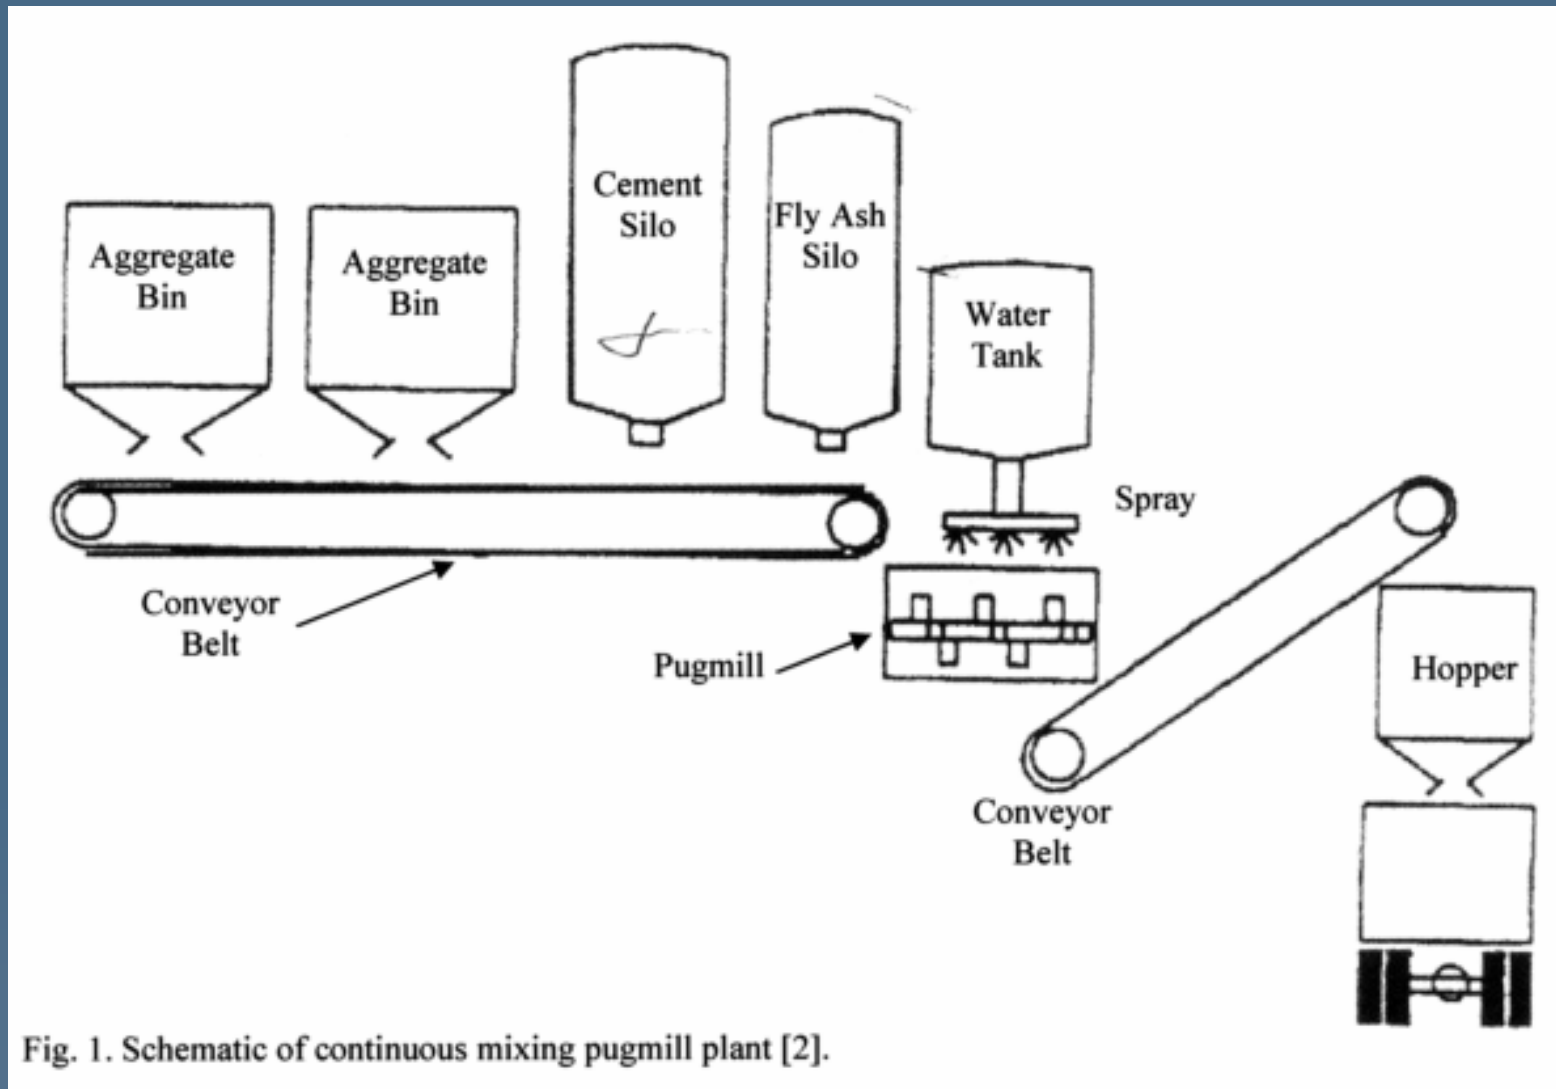
Fig. 1. Schematic of continuous mixing pugmill plant [2].

- Βρίσκει εφαρμογή κυρίως όπου υπάρχει κυκλοφορία βαρέων οχημάτων με αργή σχετικά ταχύτητα, δάπεδα εμπορευμάτων, σταθμών, χώροι στάθμευσης αεροπλάνων.
- Είναι σκυρ/μα μηδενικής κάθισης που παράγεται συνήθως σε μονάδα παραγωγής στο έργο και διαστρώνεται με τη χρήση του εξοπλισμού που χρησιμοποιείται για τα ασφαλτοοδοστρώματα.

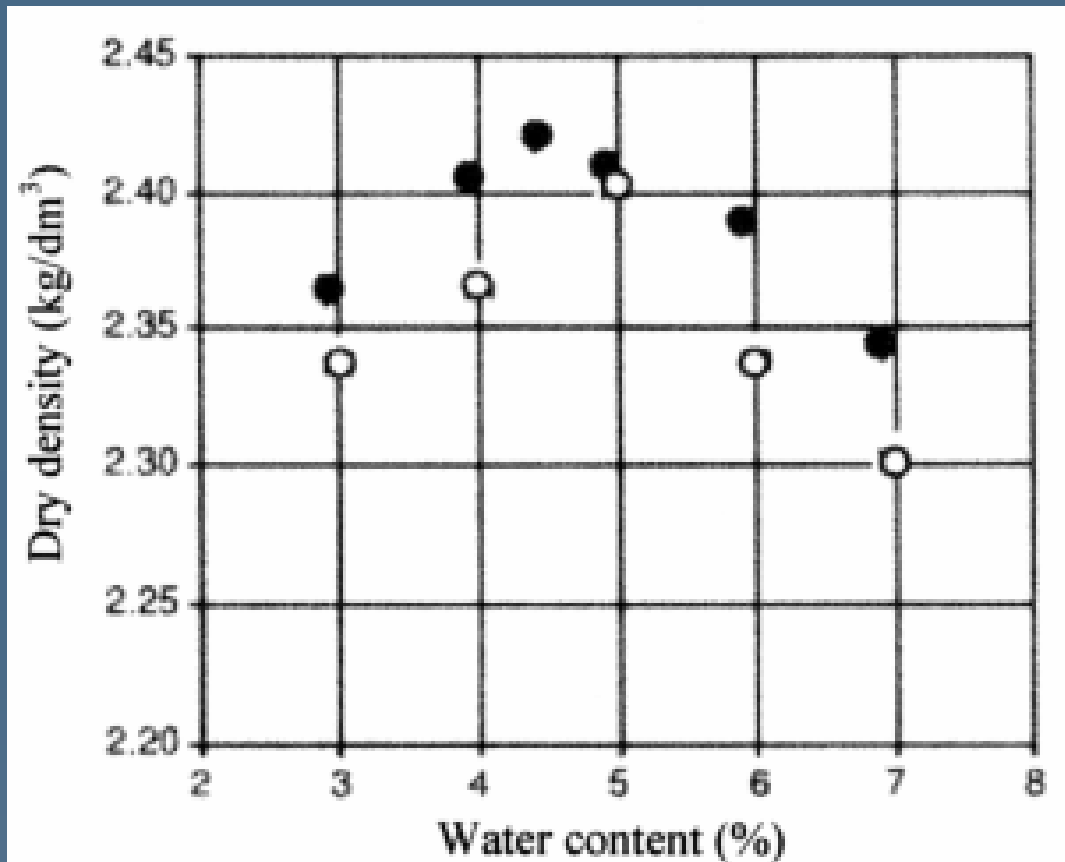
- Στόχος η επίτευξη της μέγιστης πυκνότητας

Fig. 3. Water content-dry density relationship for two binder contents [6].

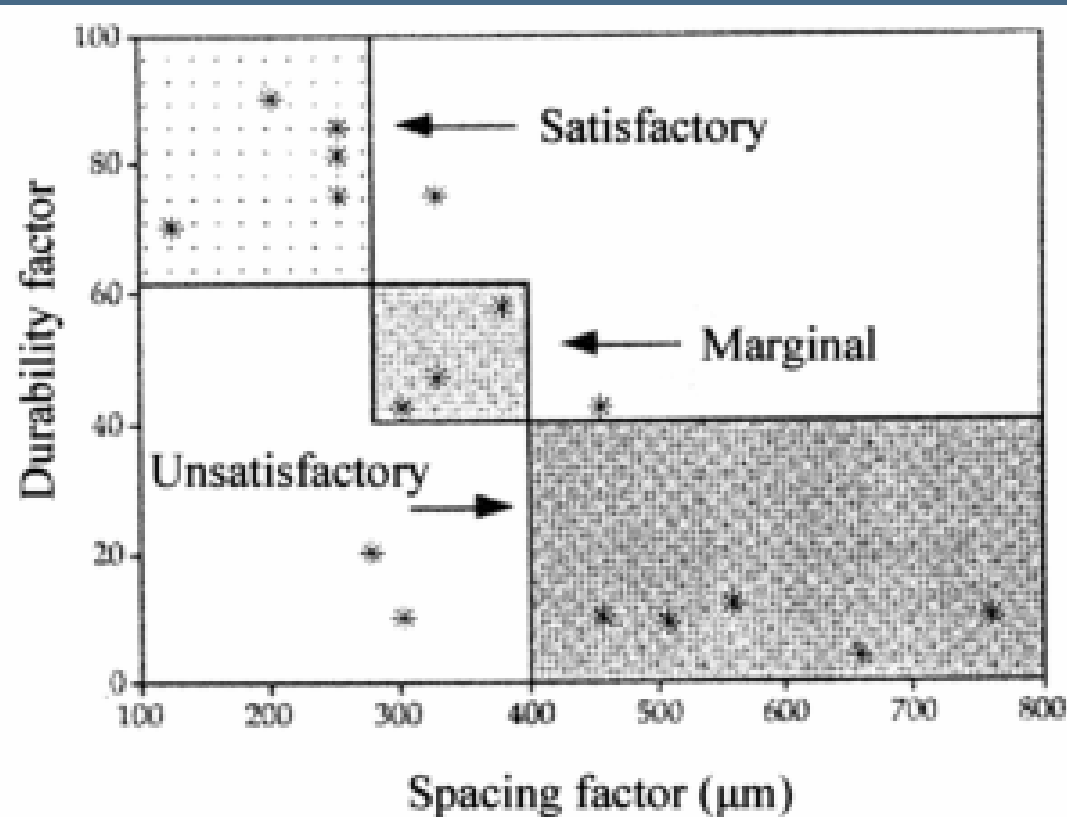
- Εξαρτάται από τη μέση απόσταση των κενών αέρα που εισάγονται στο σκυρ/μα

Fig. 7. Relationship between the durability and the air voids spacing factors for various roller-compacted concretes [13].

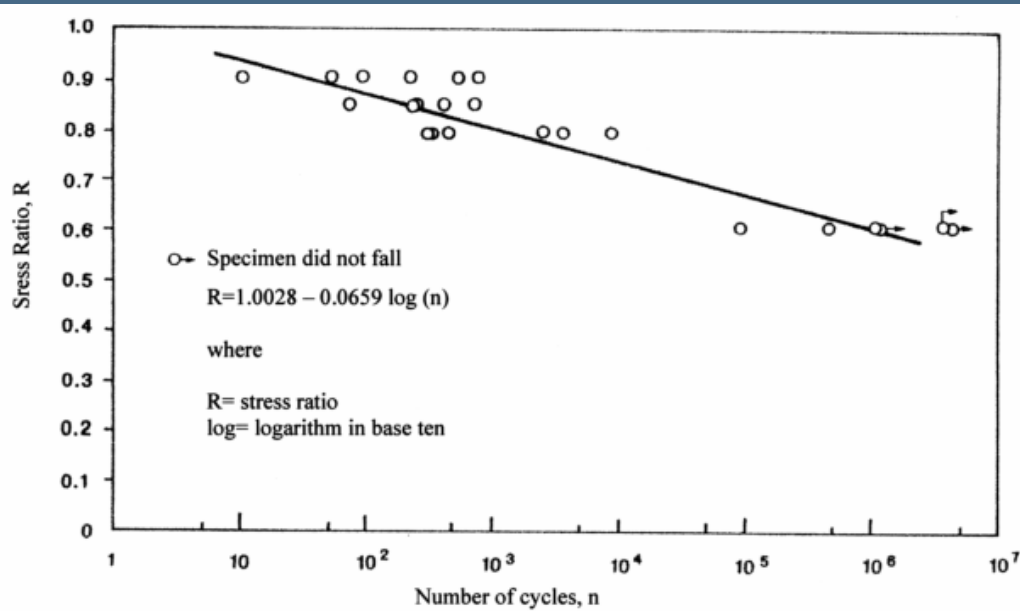
Fig. 11. Fatigue life of roller compacted concrete [3]

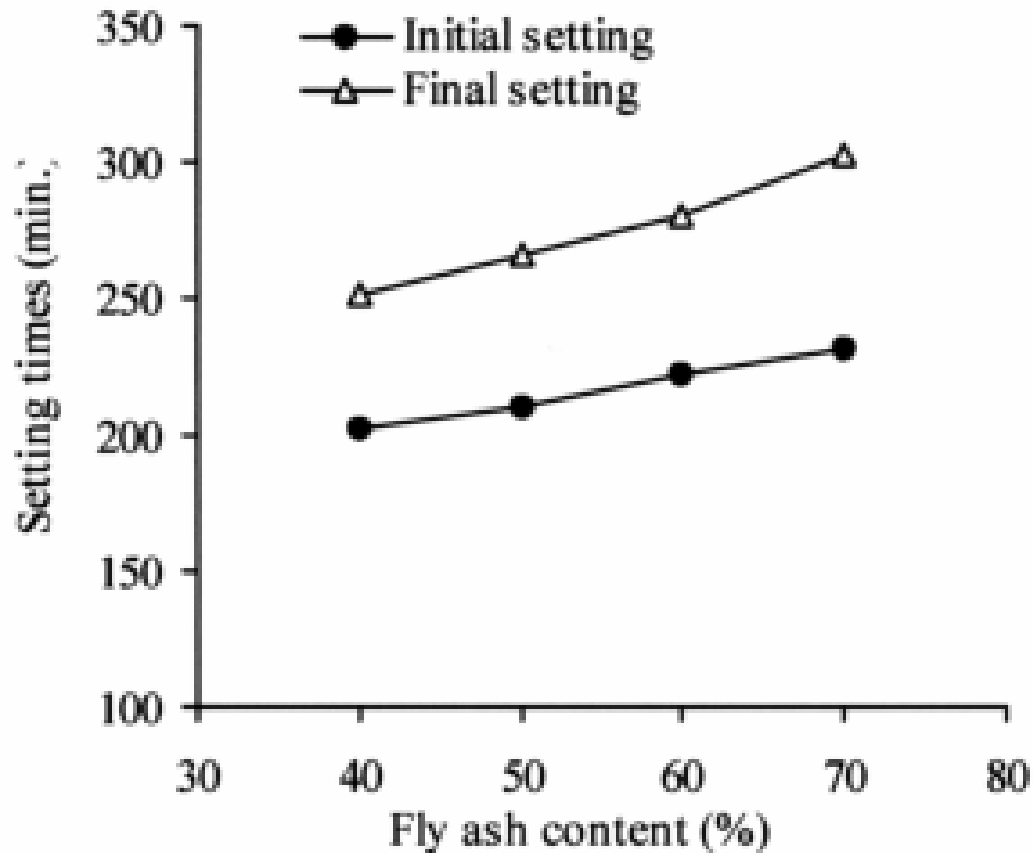
Fig. 13. Setting times versus fly ash contents in the paste [27, 28].

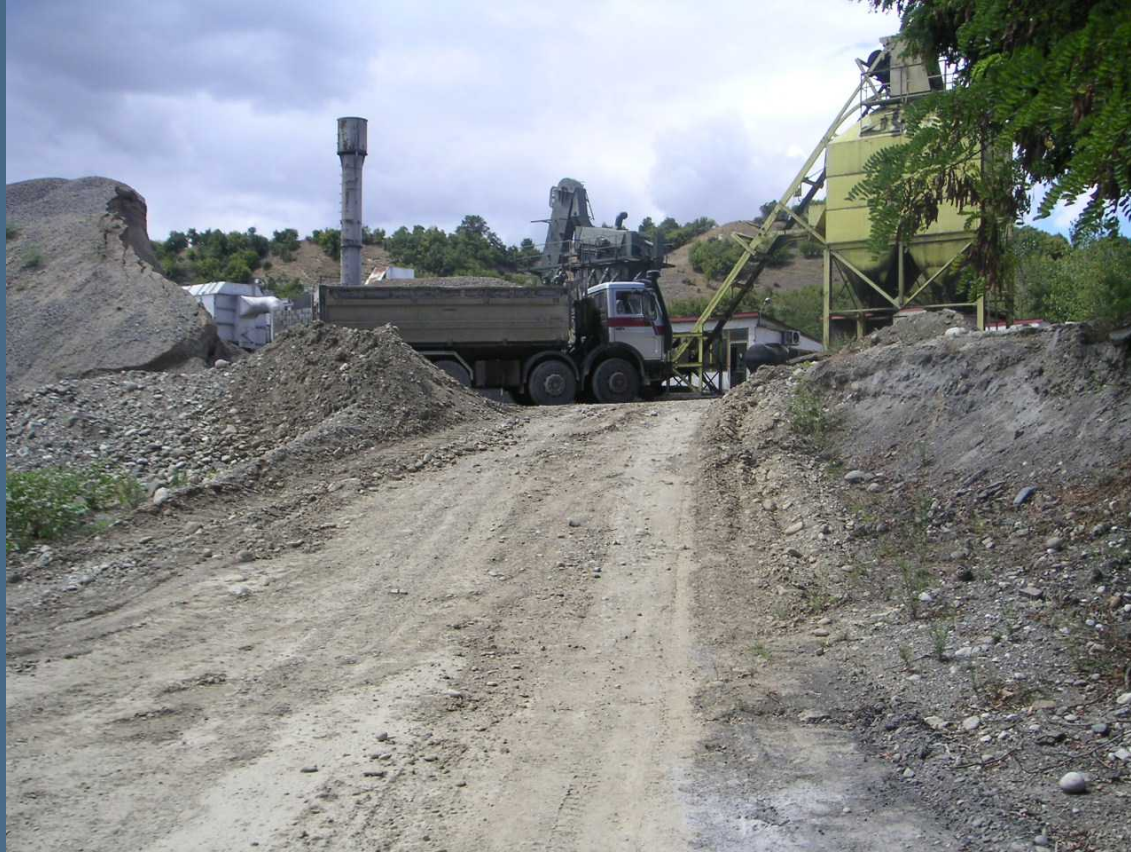
Εικόνα 1. Γειτονικό εργοστάσιο ασφάλτου

- Το τμήμα του δρόμου, που κατασκευάστηκε το 2000, χρησιμοποιείται κυρίως από βαρέως τύπου οχήματα (Εικόνα 1) του παρακείμενου εργοστάσιου ασφάλτου με τα οποία μεταφέρονται και αδρανή υλικά.
- Στο χρονικό αυτό διάστημα των πέντε περίπου ετών ο δρόμος έχει εκτεθεί σε αρκετούς παγετούς.

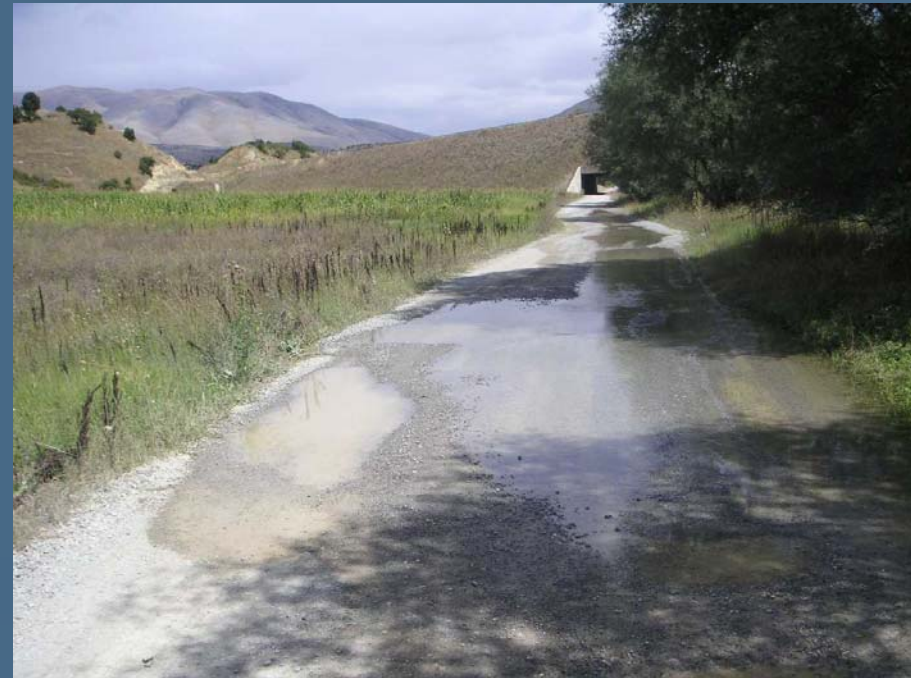
- Μεγάλο μέρος του δρόμου είναι επίσης πλημμυρισμένο από το παράλληλο με το δρόμο αρδευτικό κανάλι (εικ. 2).

Εικόνα 2. Διαβροχή δρόμου από άρδευση γειτονικών αγρών

- Αξιολογώντας την κατάσταση του δρόμου φαίνεται ότι το τμήμα με 4 εκατοστά ασφαλτόστρωση συμπεριφέρθηκε καλύτερα.
- Το τμήμα με σκυρόδεμα πάσχει από απότριψη, κυρίως στα άκρα αριστερά-δεξιά, όπου η συνεχής διαβροχή από τα νερά του αρδευτικού σε συνδυασμό με τη φθορά από τα φερτά αδρανή έχουν συντελέσει στο να δημιουργηθούν αποφλοιώσεις.
- Δεν υπάρχουν εκτεταμένες ρηγματώσεις, αλλά σε ορισμένα μόνο σημεία στα άκρα. Επίσης, δεν παρατηρήθηκαν ρωγμές γύρω από τους αρμούς.

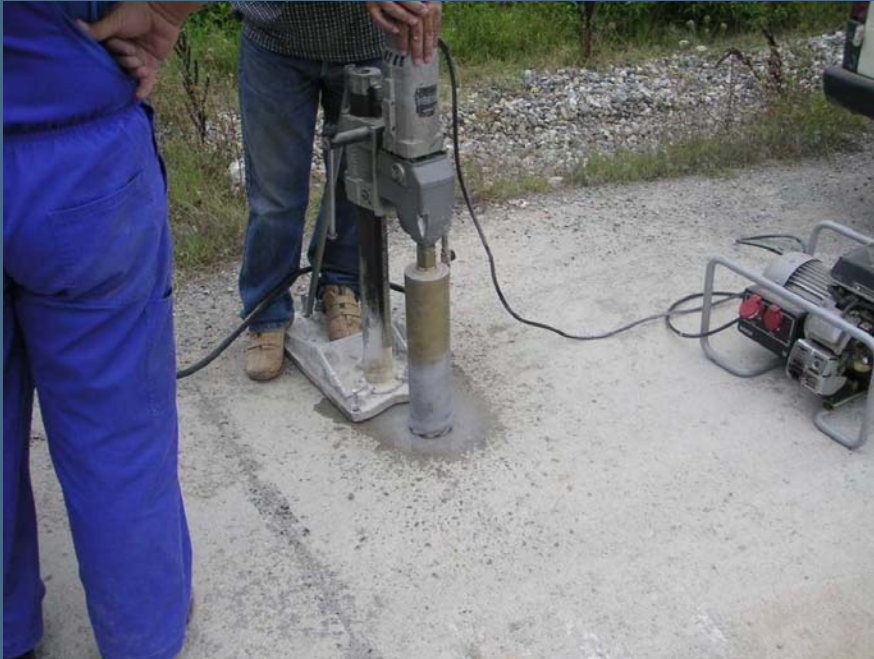
Εικόνα 3. Πυρηνοληψία σε θέση με καλά συμπυκνωμένο σκυρόδεμα

- οπτική παρατήρηση και φωτογράφιση κατά μήκος και κατά πλάτος του δρόμου και
- λήψη 9 καρτών, σε τρεις οριζόντιες τομές από 3 κάρτα σε κάθε τομή (διαστάσεων 5x10cm ή 10x20cm) (Εικόνες 3, 4)

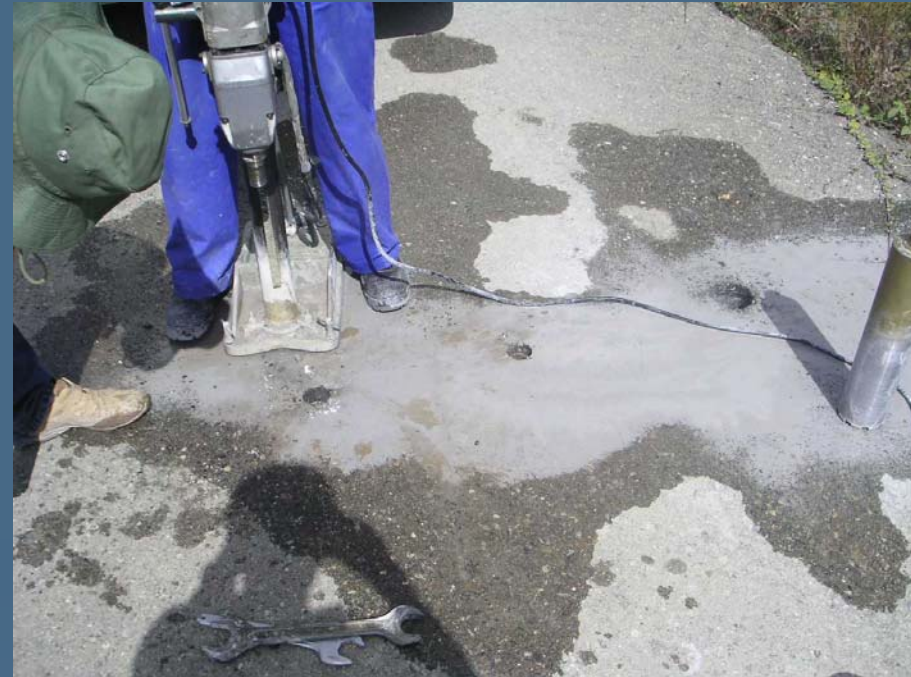
Εικόνα 4. Πυρηνοληψία σε θέση με ασφαλτική επικάλυψη

- Παρόλο που οι τιμές αυτές είναι ενδεικτικές (δεν έχει ληφθεί ικανός αριθμός πυρήνων) επιτρέπουν μια πρώτη εκτίμηση της φέρουσας ικανότητας των οδοστρωμάτων που κατασκευάστηκαν.
- Είναι φανερό ότι η ασφαλική επικάλυψη επηρεάζει αισθητά την αντοχή σε απότριψη και προστατεύει το σκυρ/μα από τη δημιουργία κοιλοτήτων στο οδόστρωμα.
- Κατά τη λήψη πυρήνων έγινε αποκόλληση της ασφαλικής στρώσης λόγω μη καλής πρόσφυσης κατά την εφαρμογή της.

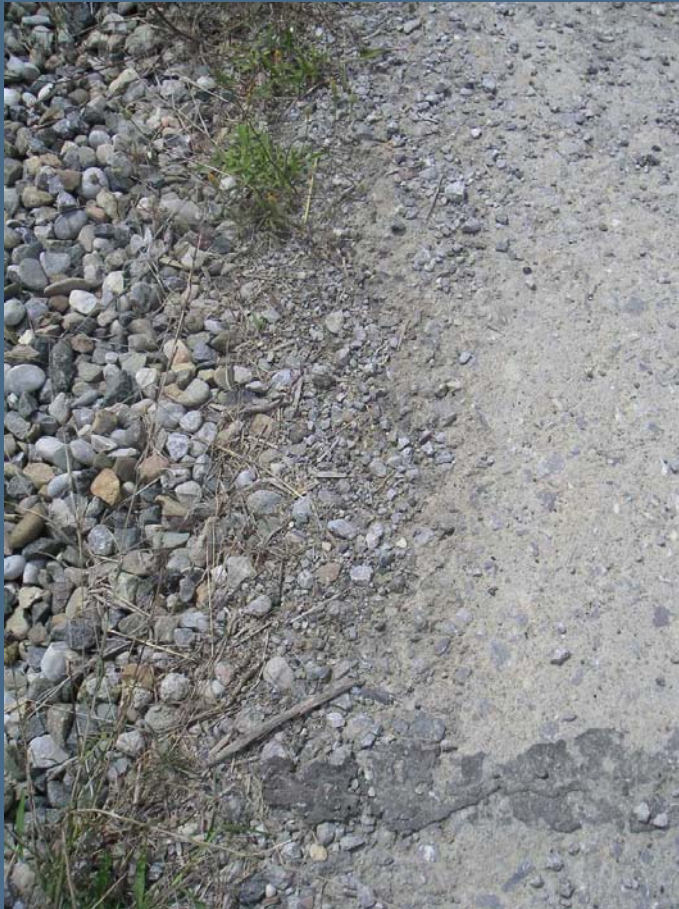
- Όπως έχει αναφερθεί στην εισαγωγή τα τμήματα που κατασκευάστηκαν δεν είναι εγκιβωτισμένα και ιδιαίτερα στην περίπτωση του δρόμου χωρίς ασφαλτόστρωση, στα άκρα το σκυρόδεμα χαλαρώνει και απομακρύνεται (Εικόνες 5, 6).

Εικόνα 5. Άκρο δρόμου χωρίς
ασφαλτόστρωση

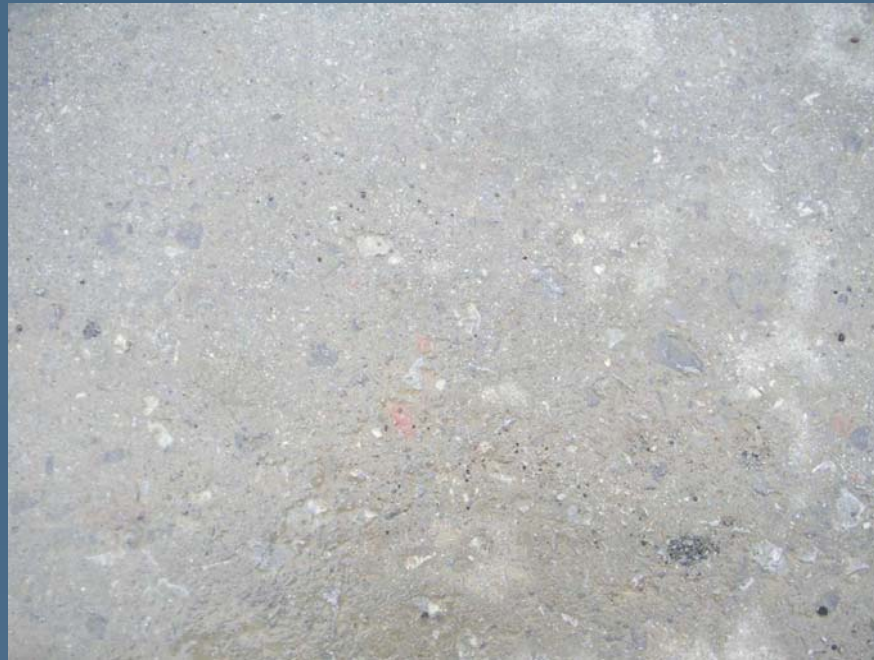
- Χαρακτηριστικές εικόνες ποιότητας σκυροδέματος στο κέντρο και στα άκρα δίνονται στις Εικόνες 9, 10 και 11.

Εικόνα 9. Υγιές τμήμα στο κέντρο του δρόμου

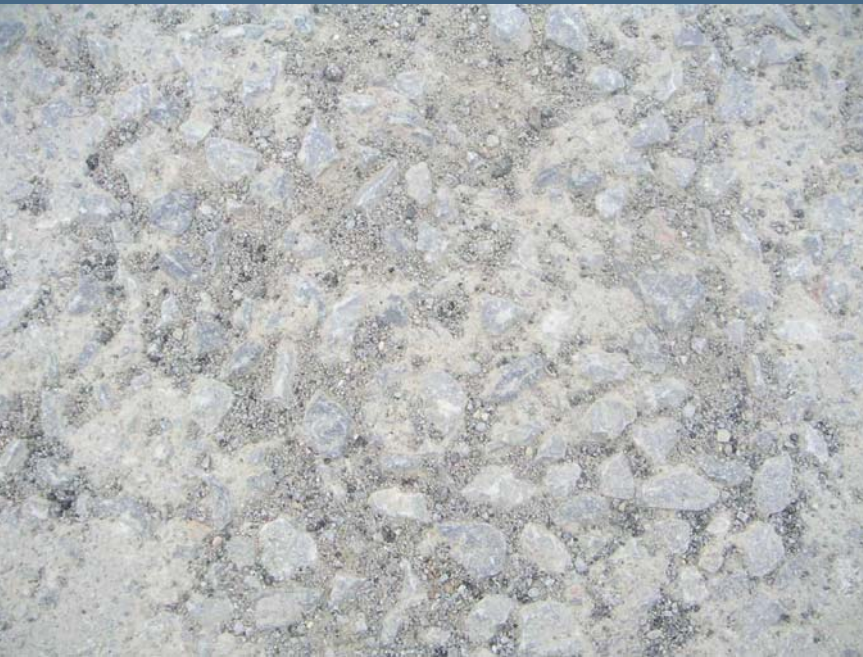
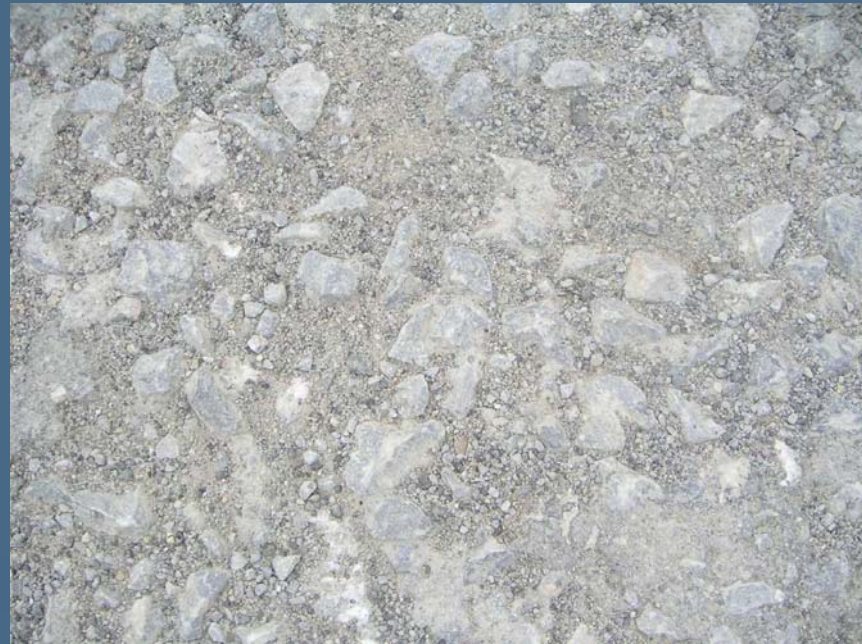
Εικόνες 10, 11. Διαβρωμένο τμήμα του δρόμου

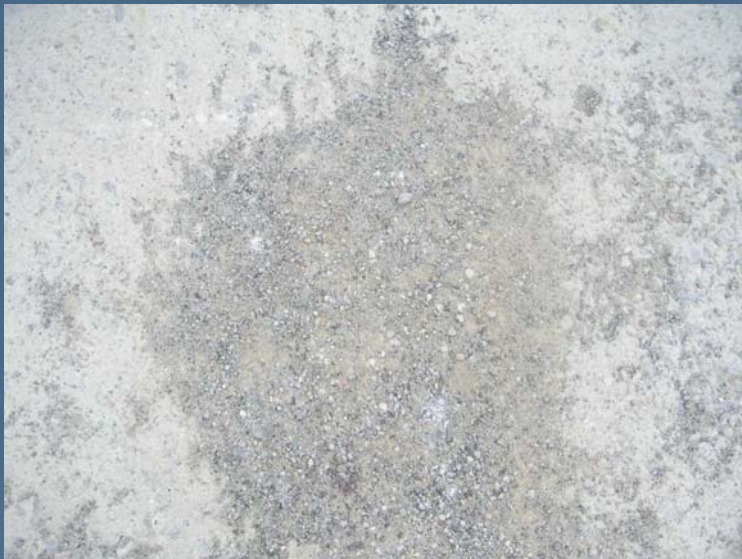
- Αξίζει να σημειωθεί ότι το χαλαρό υλικό στις λακκούβες δεν είναι το αποτριμμένο, αλλά συσσωρευμένο φερτό υλικό αδρανών που μεταφέρονται με ανοικτά οχήματα (Εικ. 12, 13).

Εικ. 12. Λακκούβα πριν από καθαρισμό
φερτών υλών

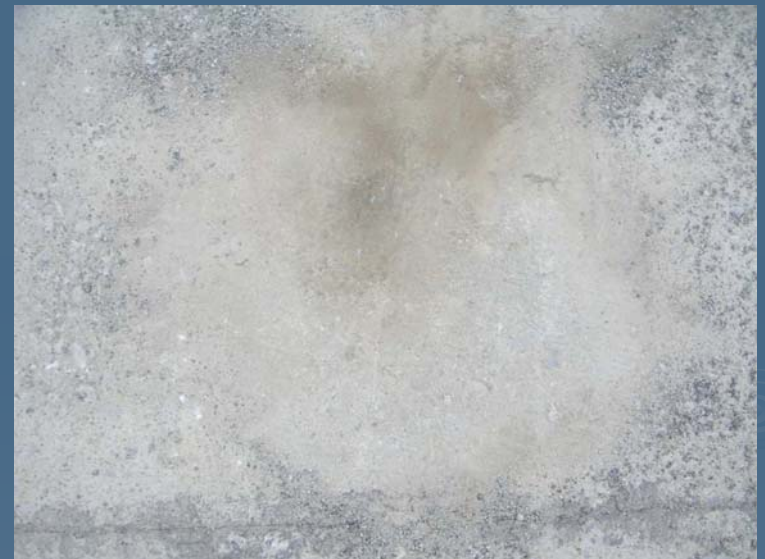
Εικ. 13. Λακκούβα μετά από καθαρισμό
φερτών υλών

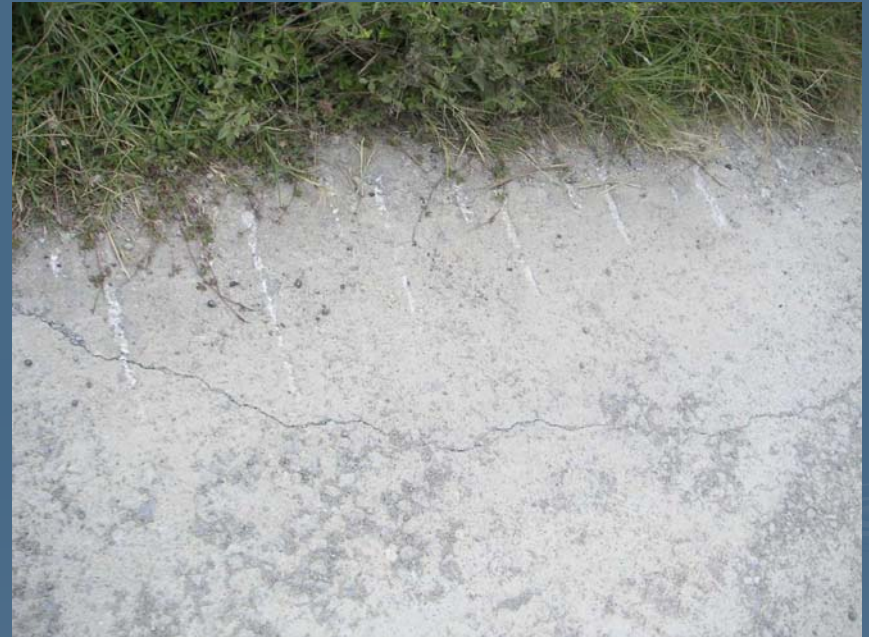
- Στα άκρα του δρόμου υπάρχουν περιορισμένου αριθμού ρηγματώσεις (Εικόνα 14).

Εικόνα 14. Ρηγμάτωση στο άκρο του δρόμου
